Memorial
DO MINISTÉRIO PÚBLICO

RESTAURAÇÃO DO PALÁCIO

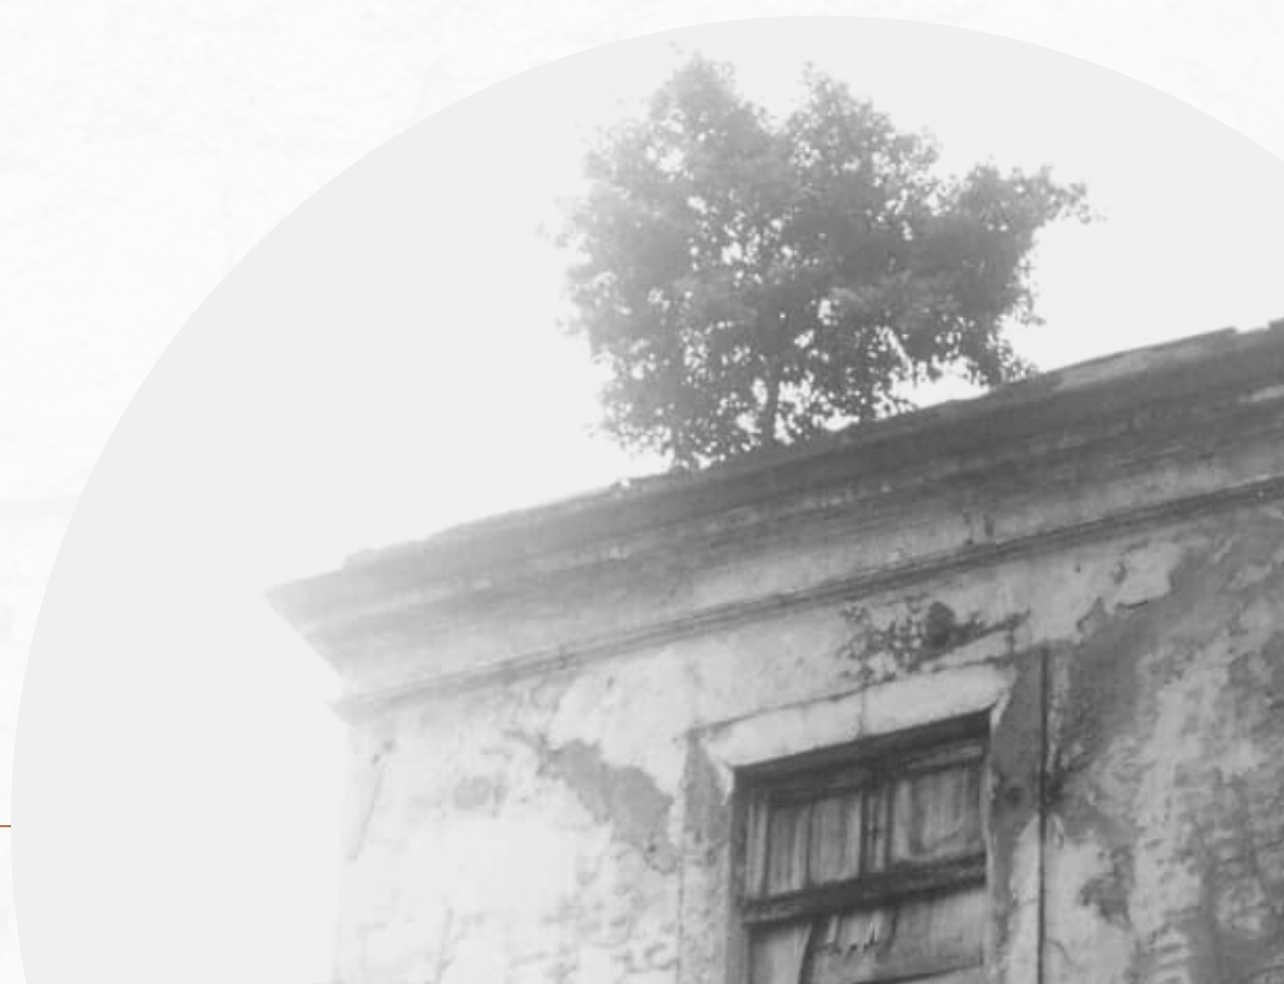
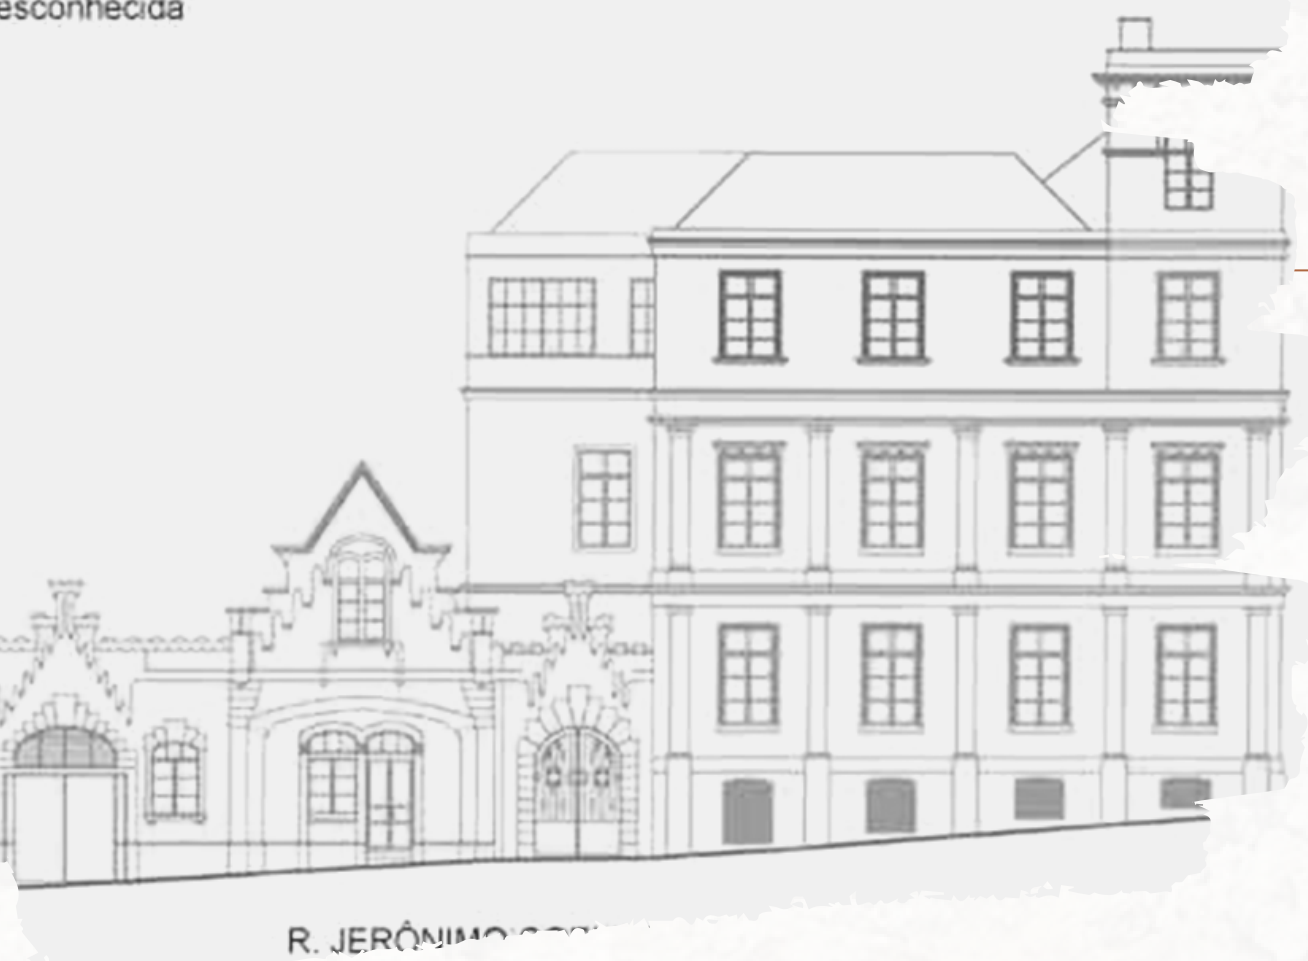
O prédio encontrava-se totalmente deteriorado. A quase totalidade de suas partes de madeira estava comprometida, apodrecida ou tomada por cupins. No topo da torre havia uma figueira, cujas raízes desciam pelas paredes até o andar de baixo. Havia um ninho com centenas de morcegos na estrutura do prédio.

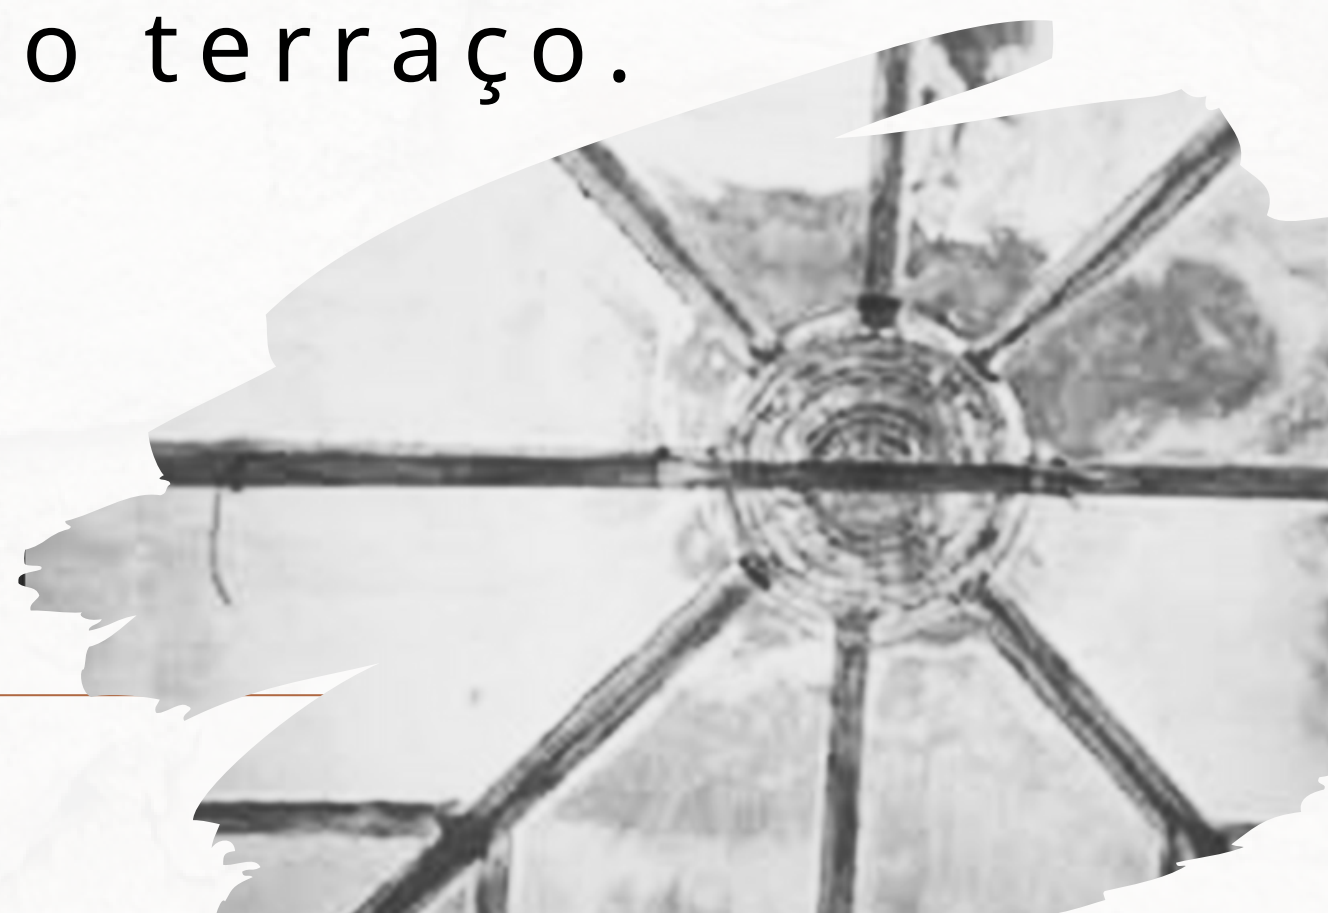
Nas Antigas Cocheiras, na sala dos coches em forma quadrangular, construída em 1906 se encontra uma estrutura arrojada. A laje de cobertura desta sala dá origem ao terraço e é formada por um anel de aço central suspenso por barras de aço apoiadas em uma viga de perfil duplo "T" e tensionado por tirantes em posição diagonal fixados nesta mesma viga. Este anel central recebe quatro perfis de aço duplo "T" secundários, em sentido ortogonal às paredes e centrais às dimensões da sala, e quatro principais, de maior seção que os anteriores, em sentido diagonal partindo dos quatro cantos da sala. Todos estes perfis possuem a outra extremidade apoiada nas paredes. Os perfis principais recebem cinco outros perfis secundários em cada lateral, equidistantes e paralelos aos perfis secundários centrais. Os espaços entre os perfis é preenchido por tijolos em compressão formando pequenos arcos pela face inferior da laje. A face superior é regularizada com argamassa, nivelando de forma homogênea o piso do terraço.
